# Tarjeta de reporte de cenotes urbanos de Cancún

D.A.R. 2021. *Tarjeta de reporte de cenotes urbanos de Cancún.*  
Centro de Investigación Científica de Yucatán, A.C. (CICY).

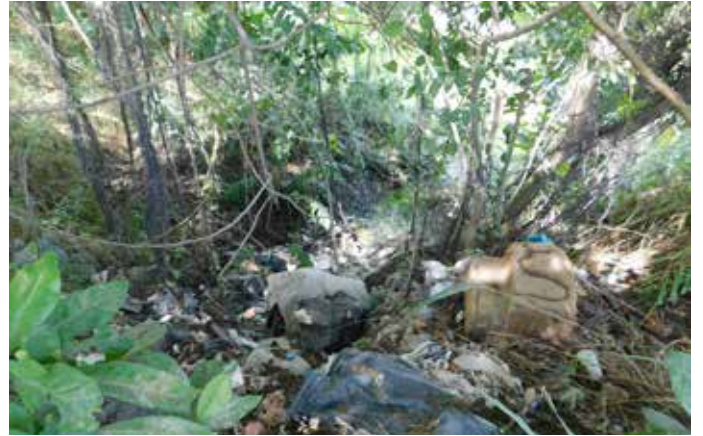
## Antes

Este humedal se encuentra en los límites municipales de Benito Juárez e Isla Mujeres, en una intersección de vialidades muy transitadas de la ciudad. La problemática principal es que se ha convertido en un tiradero de basura clandestino. Se han encontrado muebles, electrodomésticos, cascajos y residuos de empresas y comercios cercanos.

Limpieza de residuos sólidos y vegetación acumulada (troncos), así como control de malezas.

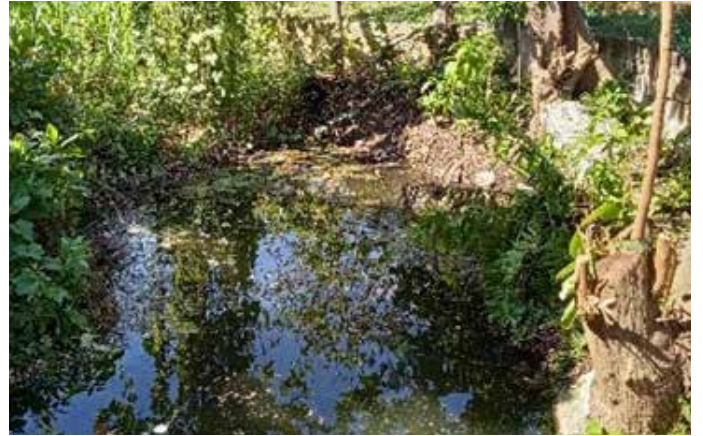
## Antes

**Considerar** que en la canalización de agua pluvial de la calle que va hacia el cenote, se llevó a cabo la construcción de un captador de residuos sólidos por parte de uno de los vecinos, ya que las descargas se vierten directamente dentro del cenote.

- Gestionar la adopción del cenote.
- Pintar un mural.
- Mejorar la protección del lugar.
- Realizar acciones de desazolve.
- Retirar la vegetación invasora y reforestar con especies nativas.
- Reparar la malla ciclónica perimetral del cuerpo de agua.

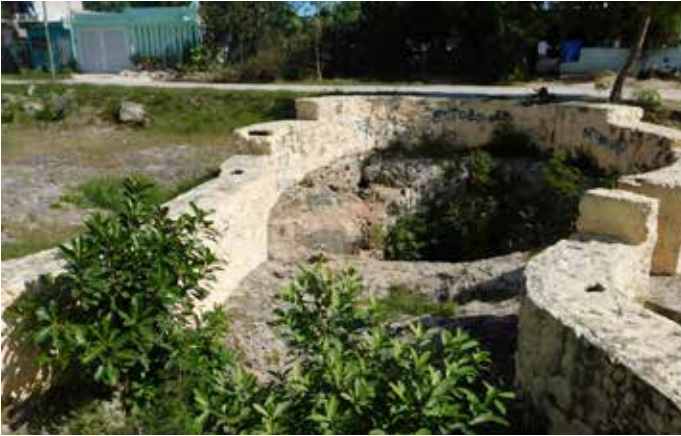
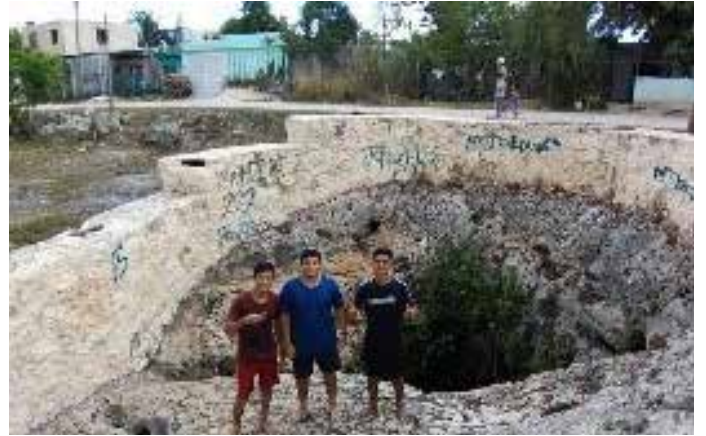
## Antes

Considerar que el parque donde se ubica este cenote es un área de esparcimiento y recreación que cuenta con juegos para niñas y niños, que podría ser peligroso ya que una de sus dos entradas —al nivel del suelo— presenta una caída de aproximadamente 5 metros hacia el espejo de agua. Los vecinos, e incluso habitantes de otras colonias y regiones, lo usan como balneario público; además algunas personas bombean agua de este cenote para trasladarla y usarla en otras actividades.

- Analizar frecuentemente la calidad del agua por su uso recreativo.
- Dotar al espacio de alumbrado, contenedores para residuos sólidos y señalización.

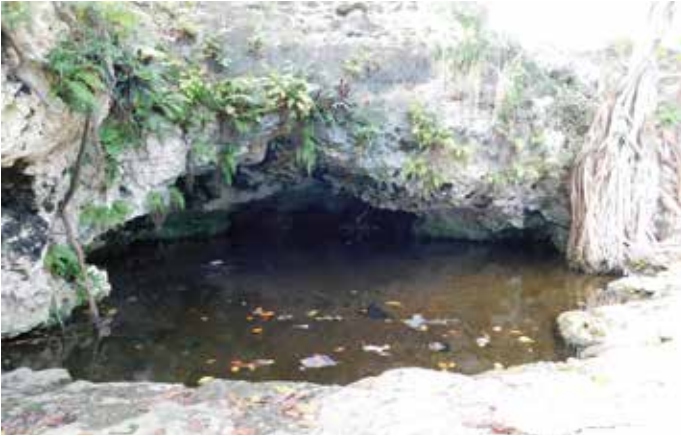
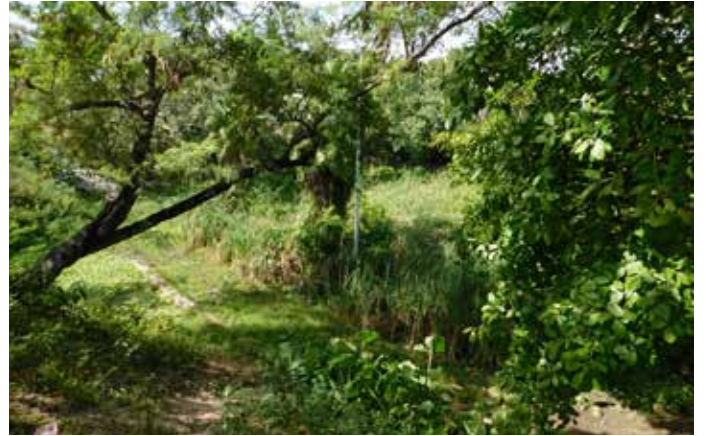
## Antes

- Oxígeno disuelto
- Nitrógeno amoniacal
- Fosfatos

Presencia de aluminio y zinc disueltos en agua.

- Desazolve y extracción periódica de la lechuga de agua.
- Reparar el alumbrado público.
- Dotar al sitio de señalización.
- Gestionar vigilancia nocturna.
- Dar seguimiento con adoptantes del cenote (grupo 25 de Scouts del Caribe).

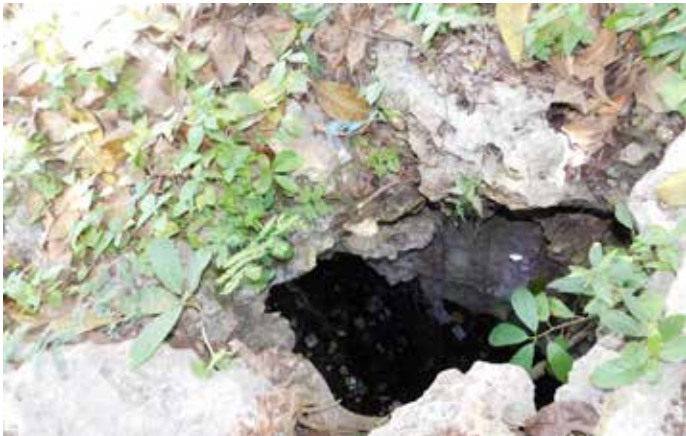
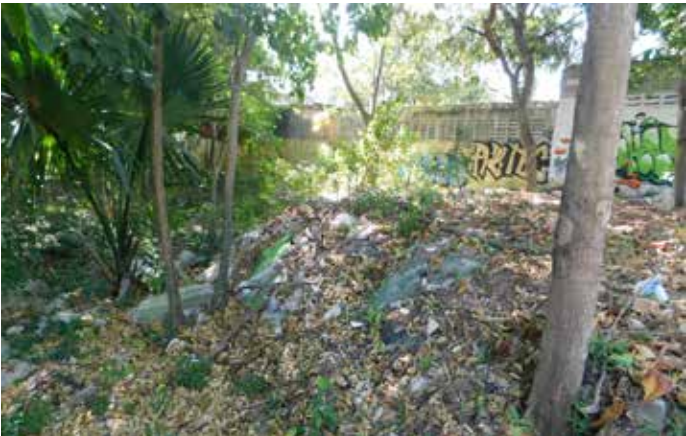
Antes

- Oxígeno disuelto
- Nitrógeno amoniacal
- Fosfatos
- Cloruros

Elevada conductividad eléctrica.

- Supervisión de invasión de superficie.
- Mantenimiento periódico para mejorar el aspecto visual.
- Delimitación perimetral del sitio.
- Colocación de contención para evitar arrastre de basura.
- Realizar señalización preventiva de oquedades.

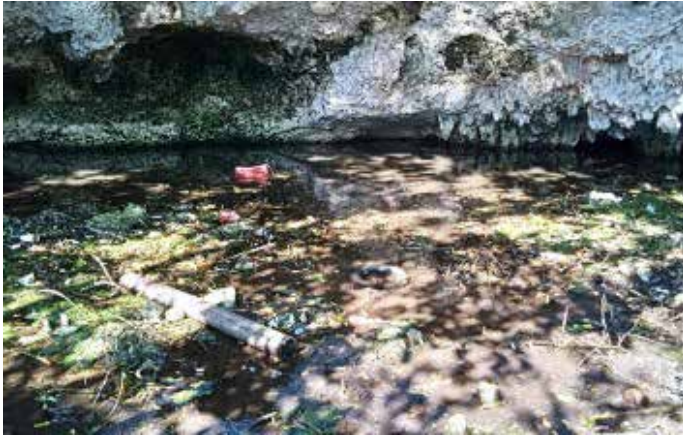
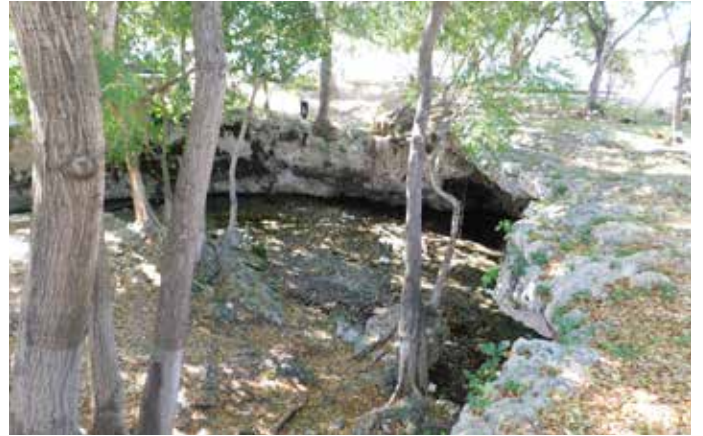
## Antes

Una buena parte de los residuos retirados fueron llantas, autopartes, botes de aceite de auto —presuntamente provenientes de los talleres mecánicos cercanos—.

- Desazolve.
- Mantenimiento al sitio y adquisición de nuevas bancas y luminarias.
- Dotar al espacio de vigilancia
- Dar seguimiento con el grupo adoptante (escaladores).
- Reforestación con especies nativas.

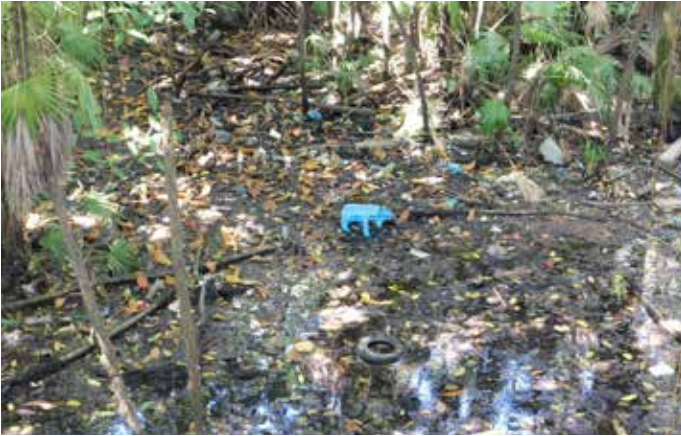
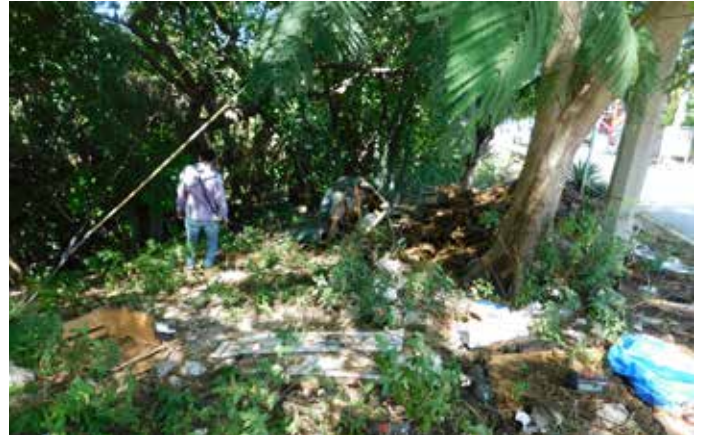
## Antes

- Oxígeno disuelto
- Nitrógeno amoniacal
- Fosfatos

Presencia de aluminio y zinc disueltos en agua.

- Acercamiento con las y los ciudadanos, así como con las personas que se dedican al comercio, para informar y concientizar sobre la importancia de estos ecosistemas en su entorno.
- Delimitación perimetral y señalización.
- Mantenimiento periódico para favorecer el aspecto visual.
- Contención vial e infraestructura para evitar el arrastre de basura.

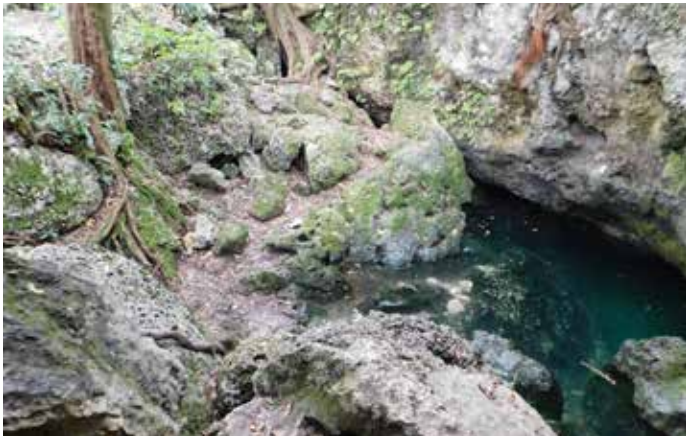
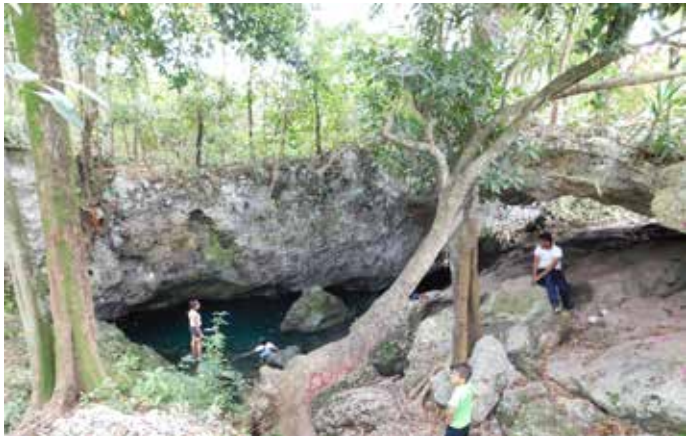
Antes

**Considerar** que este cenote se ha convertido en un sitio de esparcimiento y recreación para los habitantes cercanos, quienes lo usan como balneario público. La problemática en este cenote se debe, principalmente, a que los visitantes dejan sus residuos dentro del cenote. Además, el cuerpo de agua se encuentra en un asentamiento irregular —se desconoce si tiene una red de drenaje—.

- Señalización.
- Seguimiento a la limpieza de residuos sólidos.
- Acercamiento con las y los ciudadanos para informar y concientizar sobre la importancia de estos ecosistemas en su entorno.

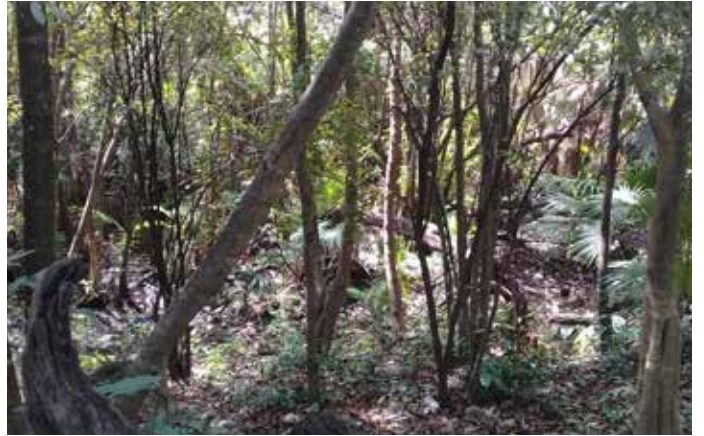
## Antes

**Considerar** que dentro del humedal se han reportado sereques (*Dasyprocta punctata*). Además, este sitio ha sido cercado, ya que los alumnos de la escuela han sufrido accidentes al ingresar al sitio.

- Seguimiento a la limpieza de residuos sólidos
- Señalización.
- Desazolve y retiro de vegetación muerta.
- Se recomienda que la escuela realice actividades en fomento a la preservación de este sitio natural y posible uso como aula al aire libre.

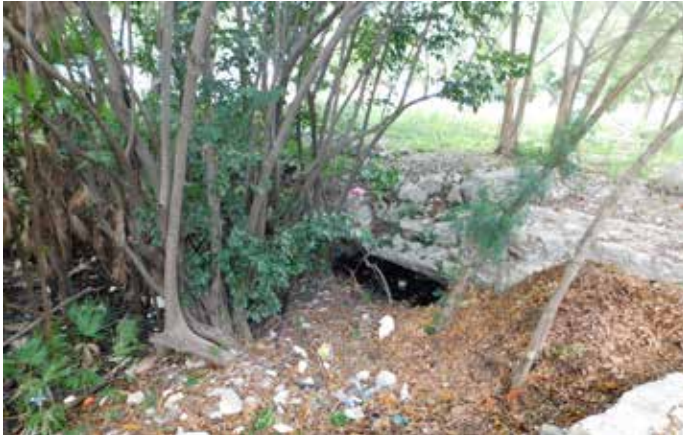
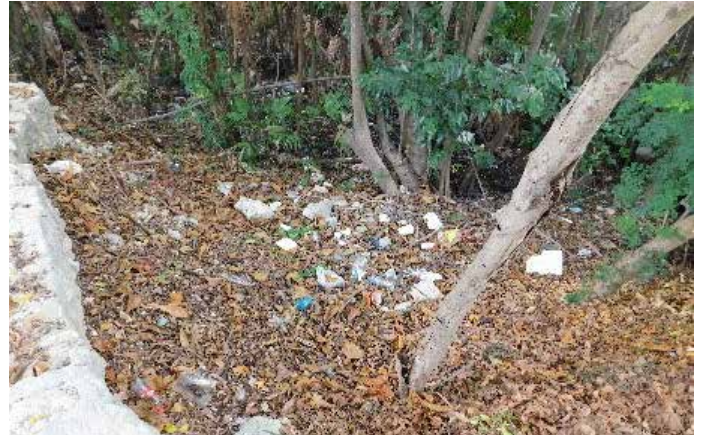
## Antes

Elevada conductividad eléctrica. Presencia de aluminio disuelto en agua.

- Dar seguimiento a los negocios circunvecinos para que realicen la limpieza de sus residuos sólidos.
- Dotar al sitio de señalización.
- Realizar desazolve y retiro de vegetación muerta.
- Construir alguna estructura de contención que impida que los residuos sólidos que están en la calle lleguen al interior del humedal.
- Concientizar a negocios aledaños para que no dejen sus residuos a un costado del humedal.

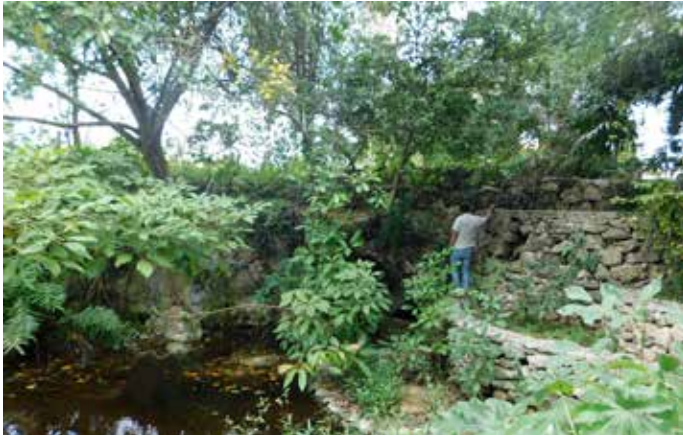
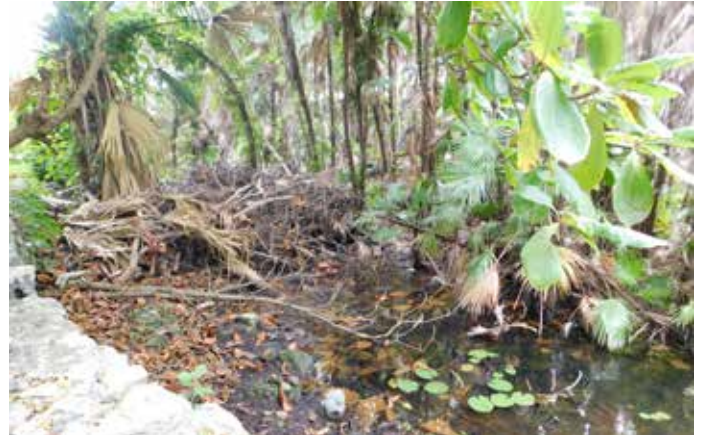
## Antes

**Considerar** que el parque cuenta con infraestructura para que los visitantes puedan recorrerlo —bancas de madera y corredores rústicos—. El área inundable tiene abundante vegetación que continúa hacia un cuerpo de agua de aproximadamente 80 cm de profundidad. A pesar de que este cuerpo de agua se mantiene sin residuos sólidos, esta aparente buena condición no corresponde a su estado trófico.

- Dar seguimiento a la limpieza de residuos sólidos.
- Trabajo permanente con vecinos.
- Desazolvar.
