# Tarjeta de reporte de cenotes urbanos de Cancún

D.A.R. 2021. *Tarjeta de reporte de cenotes urbanos de Cancún.*  
Centro de Investigación Científica de Yucatán, A.C. (CICY).

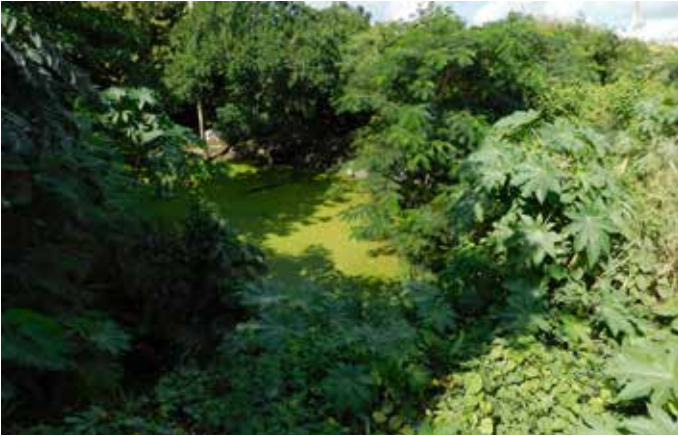
## Antes

Este humedal se encuentra en los límites municipales de Benito Juárez e Isla Mujeres, en una intersección de vialidades muy transitadas de la ciudad. La problemática principal es que se ha convertido en un tiradero de basura clandestino. Se han encontrado muebles, electrodomésticos, cascajos y residuos de empresas y comercios cercanos.

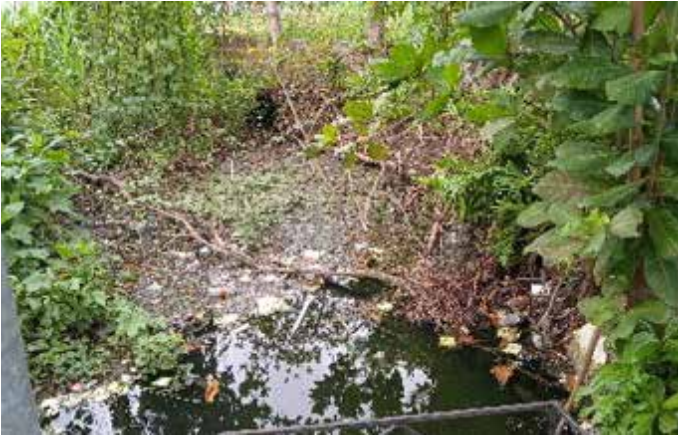
## Antes

**Considerar** que en la canalización de agua pluvial de la calle que va hacia el cenote, se llevó a cabo la construcción de un captador de residuos sólidos por parte de uno de los vecinos, ya que las descargas se vierten directamente dentro del cenote.

- Gestionar la adopción del cenote.
- Pintar un mural.
- Mejorar la protección del lugar.
- Realizar acciones de desazolve.
- Retirar la vegetación invasora y reforestar con especies nativas.
- Reparar la malla ciclónica perimetral del cuerpo de agua.

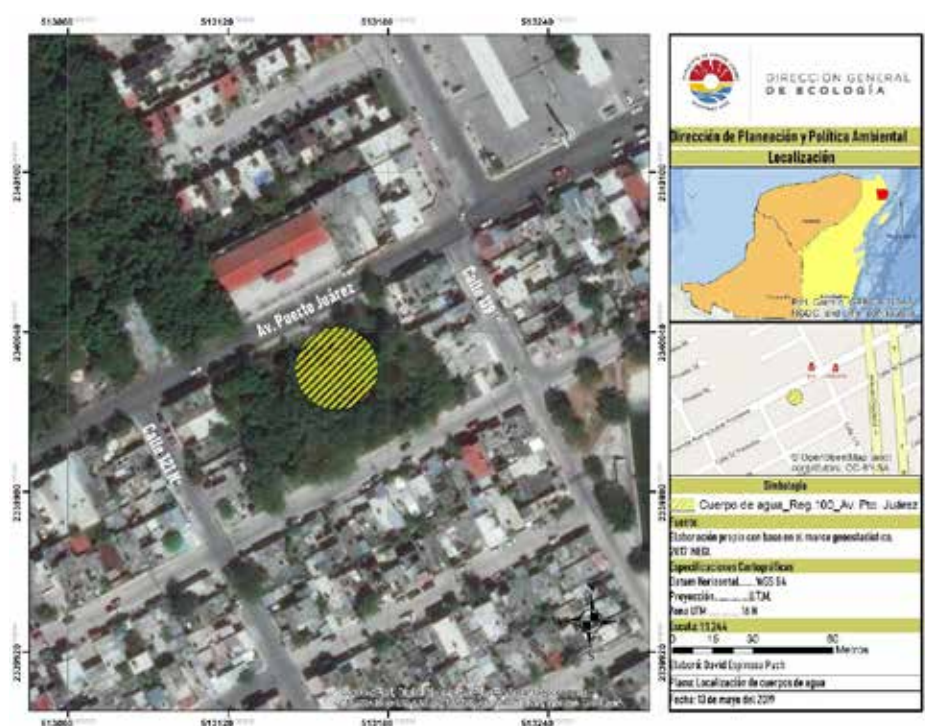
- Acercamiento con las y los ciudadanos para informar y concientizar sobre la importancia de estos ecosistemas en su entorno.
- Rescate de un cocodrilo hembra (*Crocodylus acutus*) de 1.8 m de longitud, que se encontraba dentro del cenote, gracias a la colaboración de la Procuraduría Federal de Protección al Ambiente (PROFEPA), el H. Cuerpo de Bomberos y la Dirección General de Ecología de Quintana Roo.

Considerar que el espécimen rescatado fue puesto a disposición de la PROFEPA para su traslado a Croco Cun Zoo.

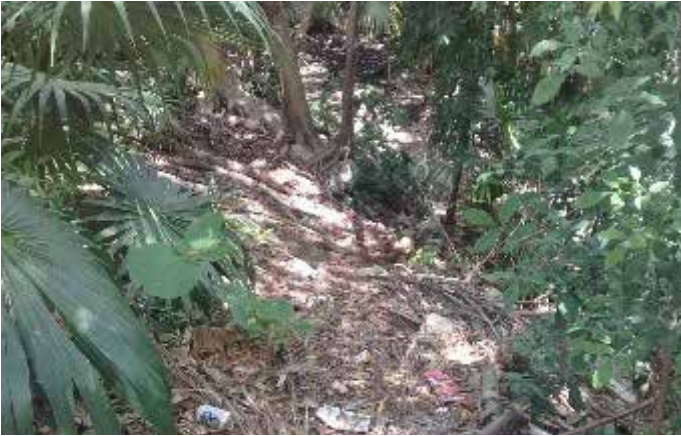
## Antes

**Considerar** que dentro del humedal se han reportado sereques (*Dasyprocta punctata*). Además, este sitio ha sido cercado, ya que los alumnos de la escuela han sufrido accidentes al ingresar al sitio.

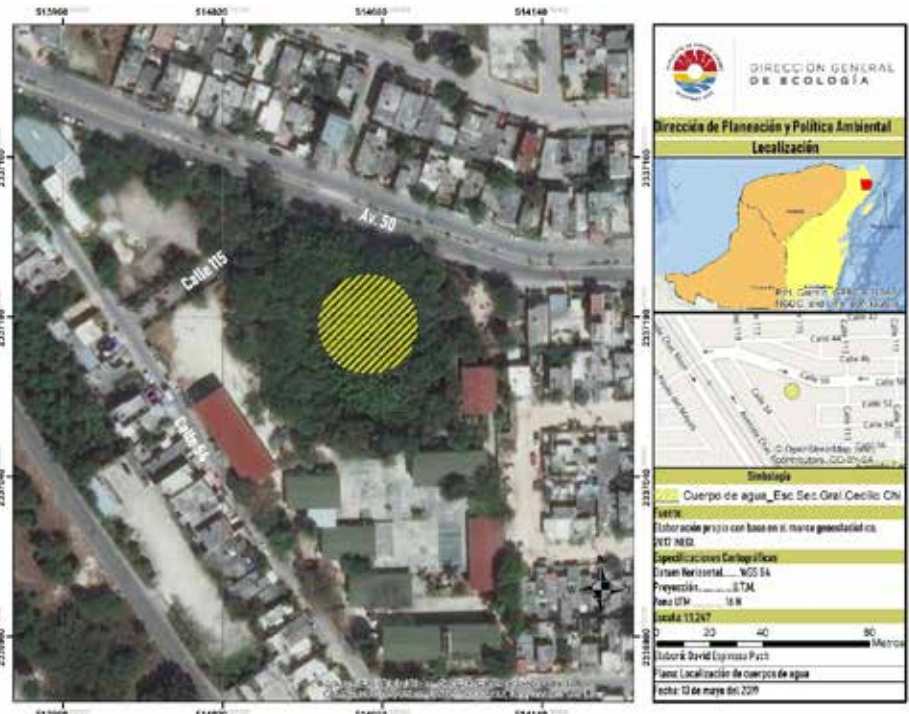
No cumple con los límites máximos permisibles de calidad del agua para la protección de la vida de agua dulce para:

- Oxígeno disuelto
- Nitrógeno amoniacal

Elevada conductividad eléctrica. Presencia de aluminio disuelto en agua.

- Dar seguimiento a los negocios circunvecinos para que realicen la limpieza de sus residuos sólidos.
- Dotar al sitio de señalización.
- Realizar desazolve y retiro de vegetación muerta.
- Construir alguna estructura de contención que impida que los residuos sólidos que están en la calle lleguen al interior del humedal.
- Concientizar a negocios aledaños para que no dejen sus residuos a un costado del humedal.

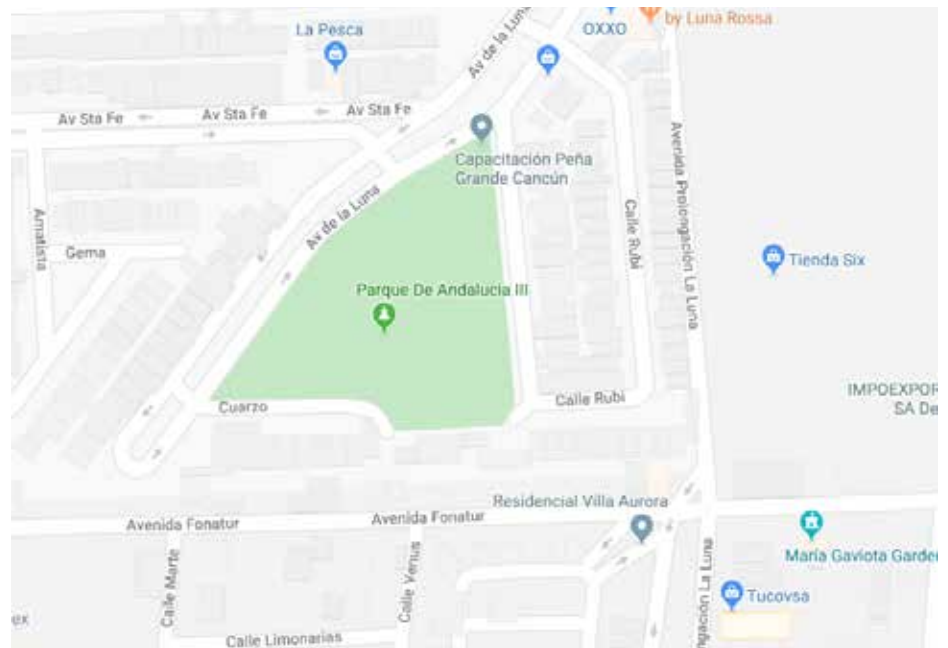
No cumple con los límites máximos permisibles de calidad del agua para la protección de la vida de agua dulce para:

- Nitrógeno amoniacal
- Cloruros

Elevada conductividad eléctrica.  
Presencia de aluminio disuelto en agua.  
Eutrofización del agua.

- Dar seguimiento a la limpieza de residuos sólidos.
- Trabajo permanente con vecinos.
- Desazolvar.
